Ilmanpitävyyden mittausraportti

Omakotitalo Lindblom
Kannaksentie 2
04620 Mäntsälä

Laatija: Suunnittelutoimisto Dimensio Oy
14.2.2015

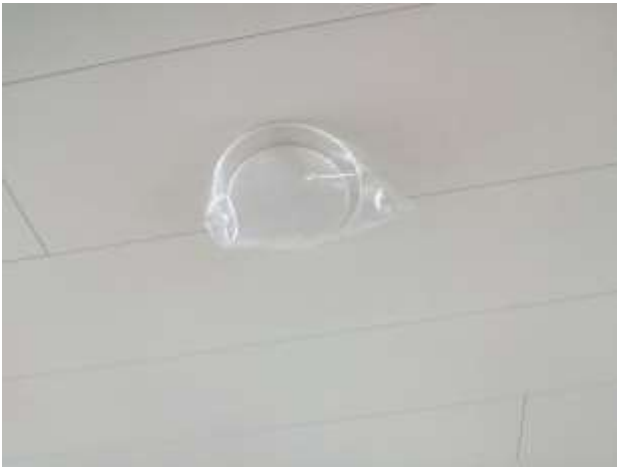
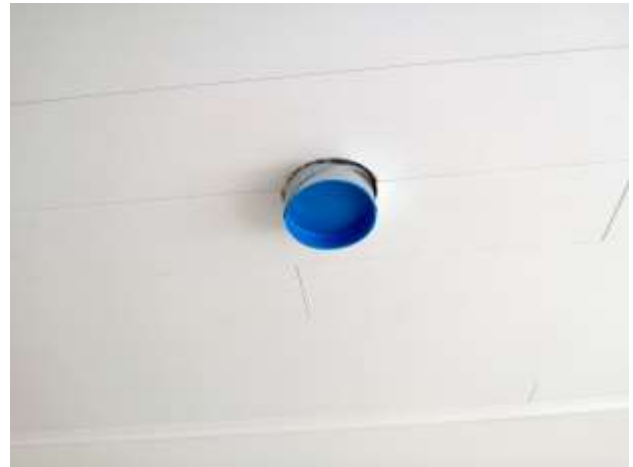
Kuvat 1 ja 2: IV-järjestelmän putkisto oli tiivistetty muovia ja päätykansia käyttäen

- IV-järjestelmän putkisto
- Liesituulettimen poistoilmaputki
- Lattiakaivot
- Tulisija

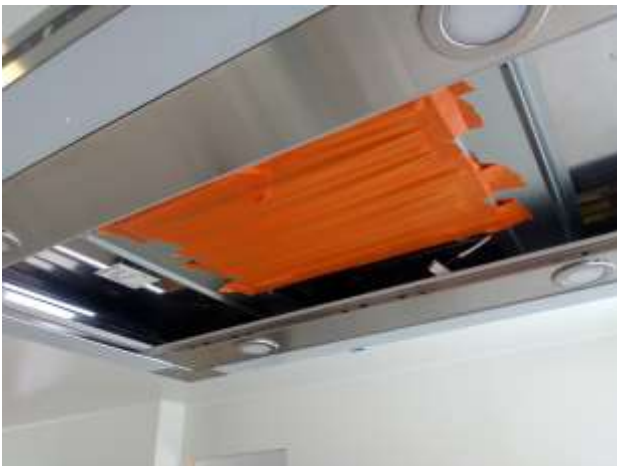
Kuva 3: Liesituuletin tiivistettiin teippaamalla

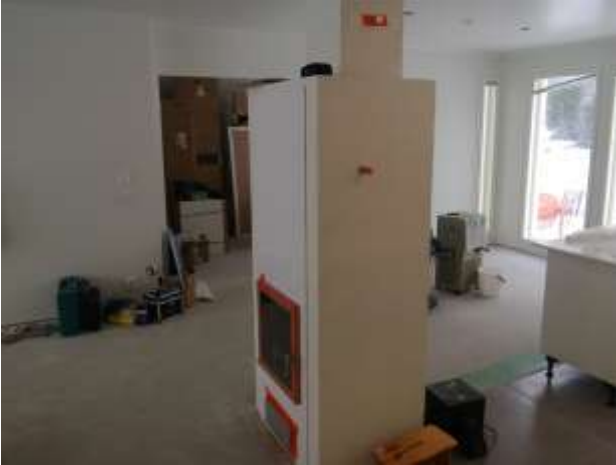
Kuva 4: Tulisija tiivistettiin teippaamalla
